# Natur und Museum

Mai 1979 · Band 109 · Heft 5 · D 5107 E

# Dammbruch- bedingte Hochwasserschäden auf Talauen<sup>1)</sup>

Am 22. 8. 1977 brach im Knüll-Gebirge, nahe der Autobahnausfahrt Kirchheim an der Strecke Frankfurt-Kassel, der Erddamm eines Freizeitsees, der im Ferienzentrums Kirchheim 1977 fertiggestellt worden war. Die dabei entstandene Welle überflutete das untere Ibratal, bedeckte Teile des Aulatales und erreichte stark abgeschwächt die Fulda.

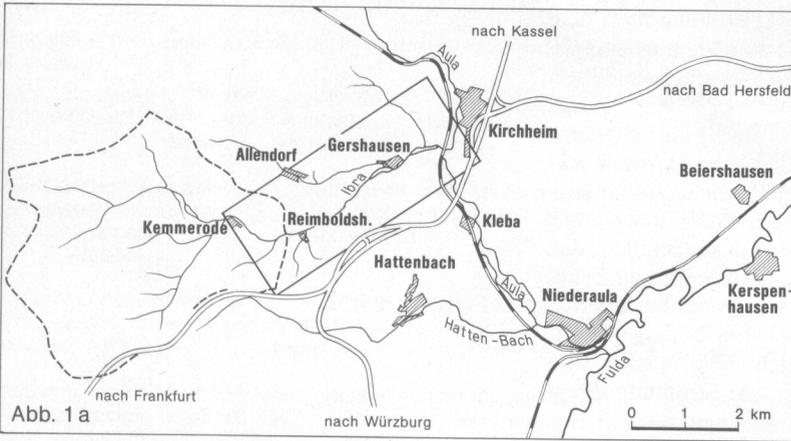
1. Schäden und morphologische Veränderungen beim Dammbbruch im Ibratal (Knüll). – (Nach eigenen Kartierungen.)

Die schwersten Schäden sind durch das Hochwasser in den Orten Reiboldshausen und Gershausen sowie an der Eich-Mühle verursacht worden (Standorte 3, 5 und 6 – vgl. Tabelle 1 und Abb. 1). Beide Dörfer reichen mit ihrer Bebauung bis in die Talaue und haben dadurch den freien Ablauf der Hochwasserwelle eingeeengt. Durch den Druck der Wassermassen wurden in Reiboldshausen zwei Gebäude so stark beschädigt, daß sie abgebrochen werden mußten. Außerdem traten deutlich sichtbare Schäden an den leeseitigen Wänden anderer Häuser auf. Während die talaufwärts exponierten Wände bis auf die Durchnässung weitgehend unbeschädigt blieben, traten an den Rückseiten durch die verstärkte Strudelinwirkung Ausspülungen der Fachwerkfüllungen auf. Mitgeführte Sedimentfracht, die sich aus Ton, Schluff und Feinsand sowie Pflanzenresten zusammensetzte, hat sich in den Erdgeschossen von Wohn- und Wirtschaftsgebäuden in Mächtigkeiten bis zu 30 cm abgesetzt.

Ebenso wie die Gebäude behinderten die auf niedrigen Erddämmen das Tal querenden Straßen und Wege den Abfluß (Standorte 3, 4 und 5). Die Brücken wurden fortgerissen, und auf den talabwärts gelegenen Seiten entstanden bis zu 1,5 m tiefe Kolke. Vor dem Eisenbahndamm, der das Ibratal an seinem Ende quert, wurde die Hochwasserwelle zunächst bis zu einer Höhe von 5 bis 6 Metern aufgestaut. Dieser Stau, der die Höhe der Bahnschwellen erreichte, bewirkte, daß das Wasser beim Überlauf durch den Bahnschotter unter den Gleisen durchsickern konnte und führte

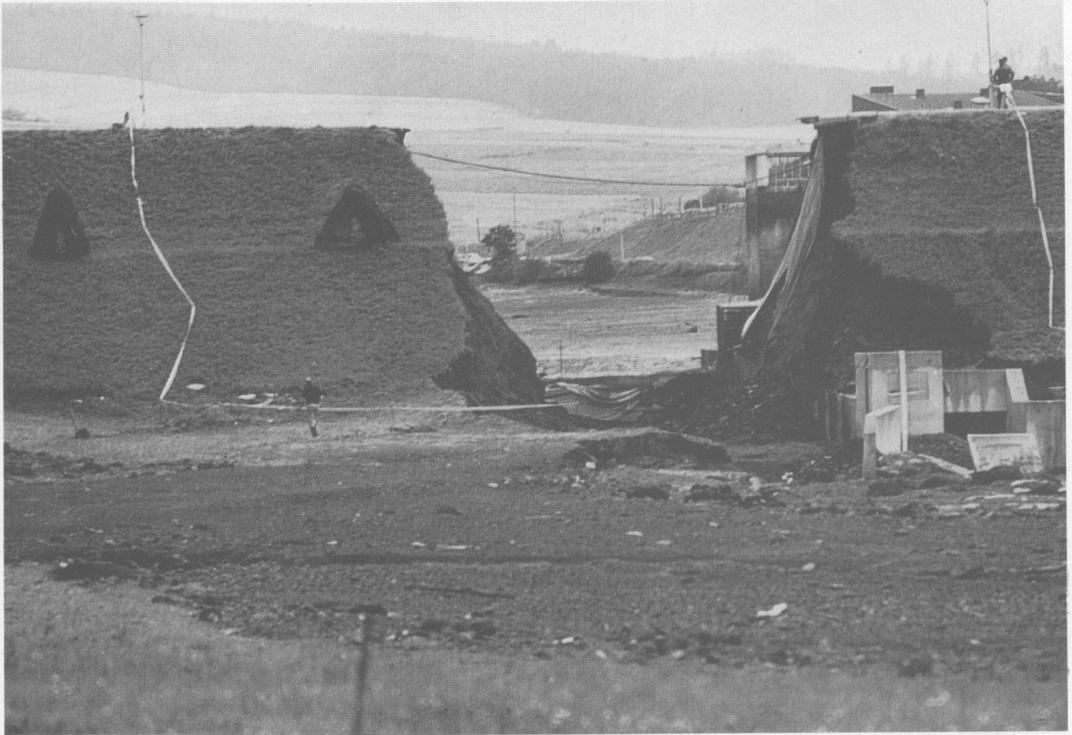
4. Zerstörter Erddamm des Freizeitsees Kirchheim – im Vordergrund die Sedimentakkumulation unterhalb der Bruchstelle des Dammes. – Aufn. 4–7 Verf.

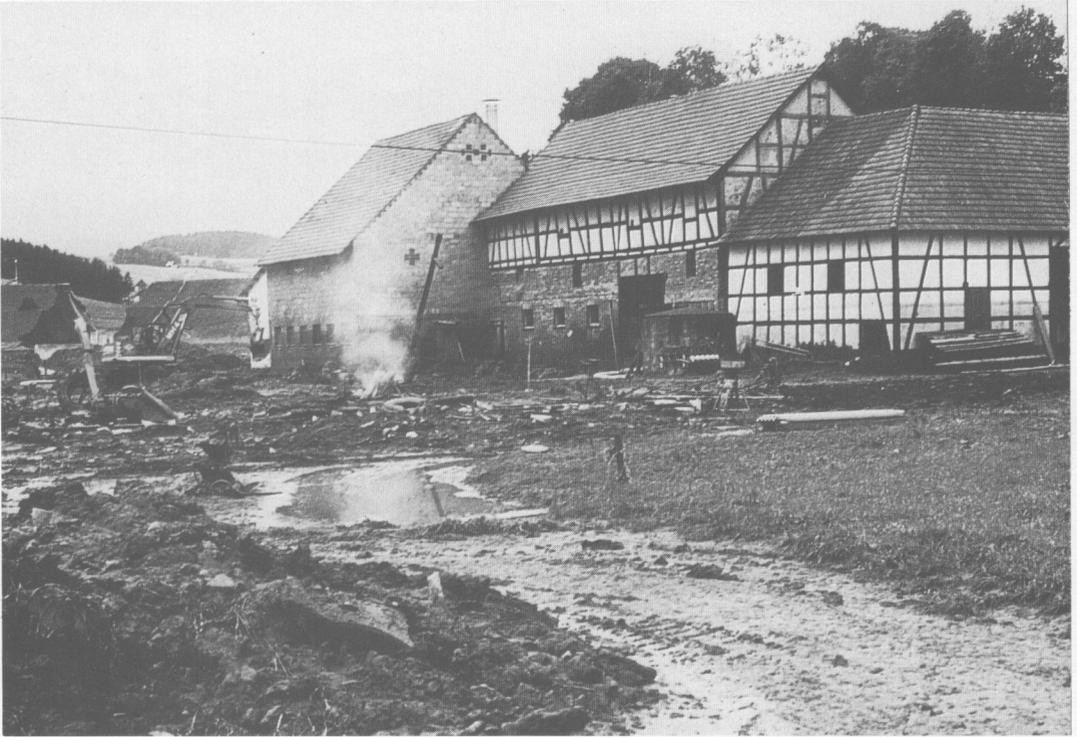
5. Von der Flutwelle betroffener Ortsteil von Reiboldshausen. Der maximale Wasserstand ist durch die dunkle Verfärbung an den Gebäuden sichtbar.

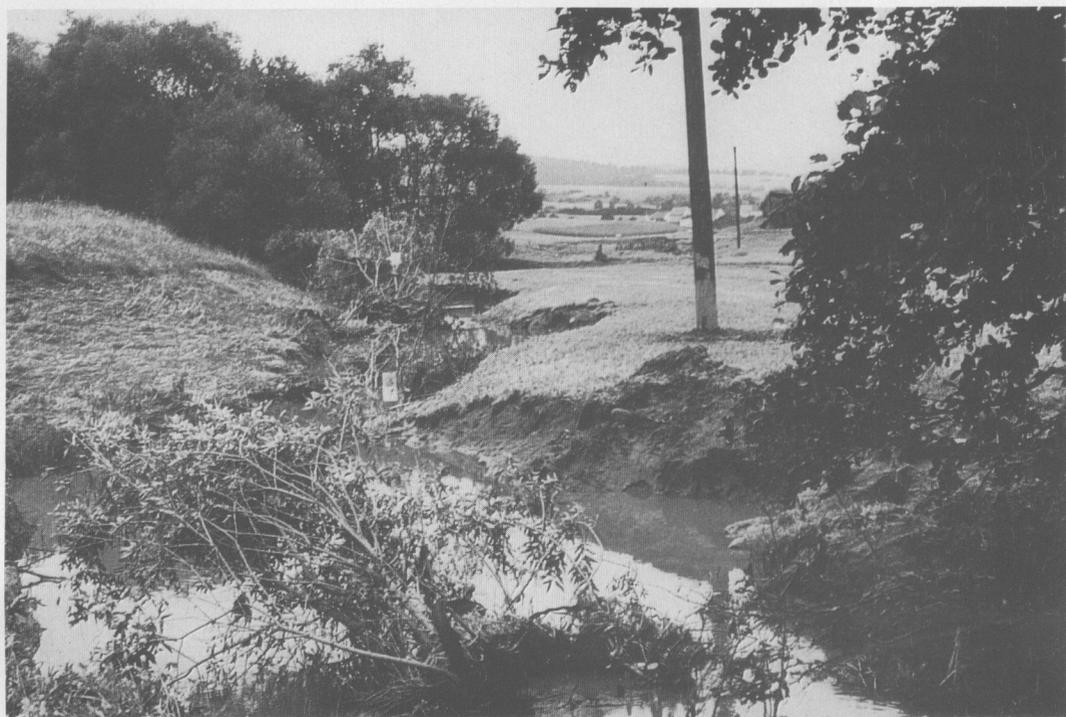
zwischen Reiboldshausen und Gershausen eine Mäanderüberformung durch Erosion (Abb. 6). Die fast geschlossen vorhandene Grünlanddecke hat dem Hochwasser standgehalten und wurde lediglich plattgewalzt. Nur wo die Aue mit Gärten und Gemüsefeldern genutzt wurde (Standort 4) kam es zur Abtragung. Dort wurden die Pflanzen zusammen mit der obersten Bodenkrume abgespült.

6. Talaue zwischen Reiboldshausen und Gershausen mit Erosionsschäden im nicht begradtigten Ibraabschnitt. Auf der linken Bildseite ist die Hochwassergrenze sichtbar. ▶

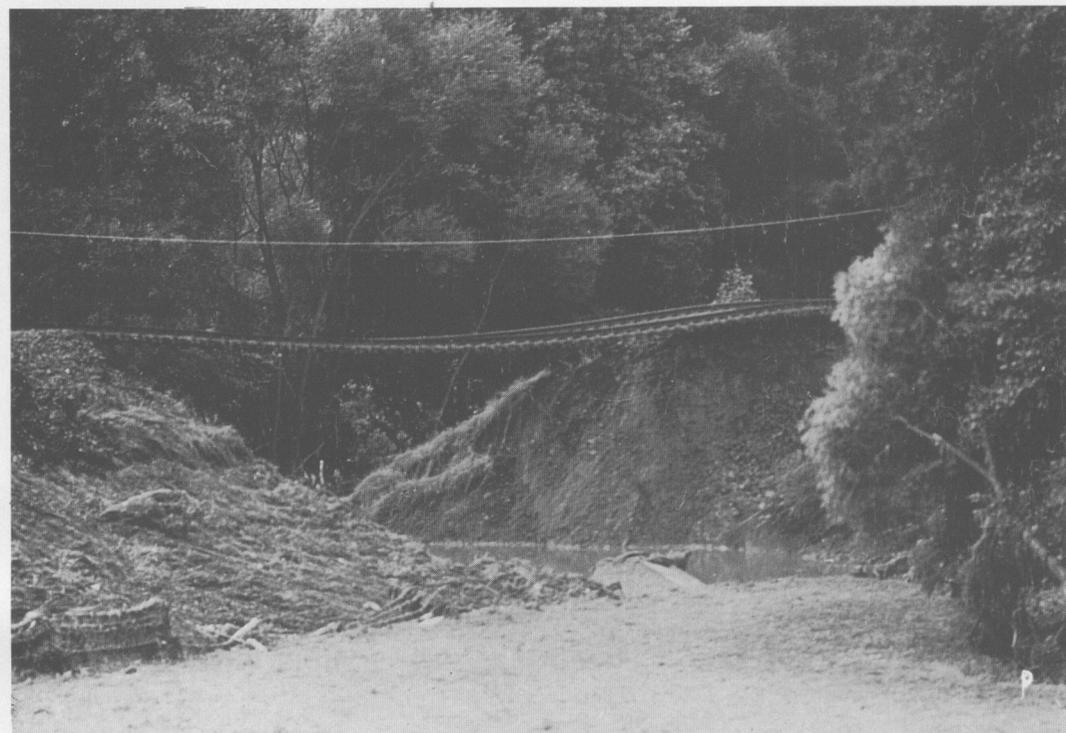
zur Zerstörung des Bahndammes durch Auskolkungen auf der Rückseite. Hierdurch wurde das Mauerwerk des Durchlasses zum Einsturz gebracht.

7. Bruchstelle des Eisenbahndammes im unteren Ibratal. ▶
